Wissenswertes zur Vienna-Reihe

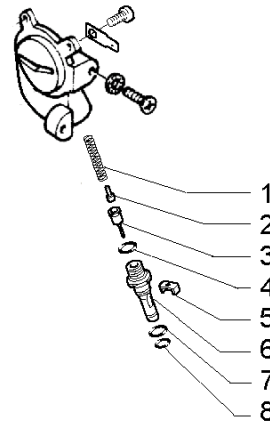
6. Auslaufstutzen komplett

Für alle Geräte der Magic-Vienna-Royal Reihe, gibt es ab sofort einen Kit für den kompletten Auslaufstutzen für den Boiler/Durchlauferhitzer siehe Zeichnung Position 1-8.

842 502 419 Kit Auslaufstutzen.
